雅安市大兴二桥工程

水土保持监测总结报告

建设单位：雅安城市建设投资开发有限公司

编制单位：四川时实环安科技有限公司

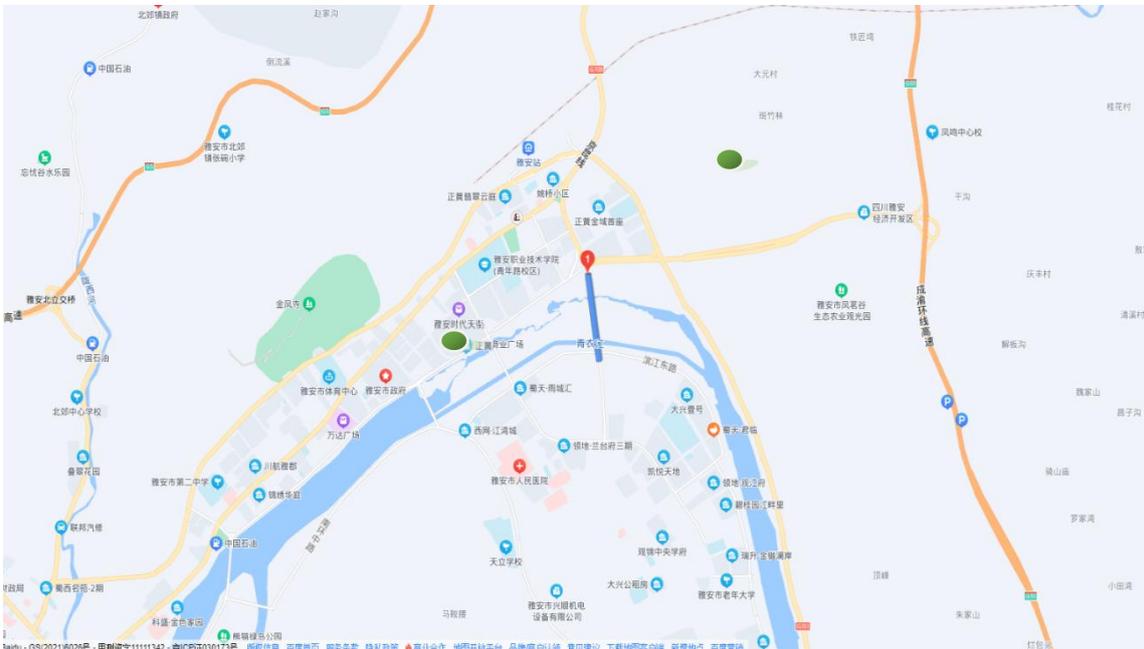
图 1.1-1 项目所涉区域示意图

雅安市大兴二桥工程位于雅安市雨城区东侧，连接姚桥片区和大兴片区，桥梁上跨青衣江。雅安市位于四川盆地西部边缘与青藏高原的过渡地带，自古就是我国内地沟通西藏、云南边疆的交通要塞、军事要地、民族走廊和商品集散地。是古代南丝绸之路的主要通道。项目区中心地理位置坐标：东经 103°03'38.75"，北纬 30°01'04.61"。项目所涉区域见下图：

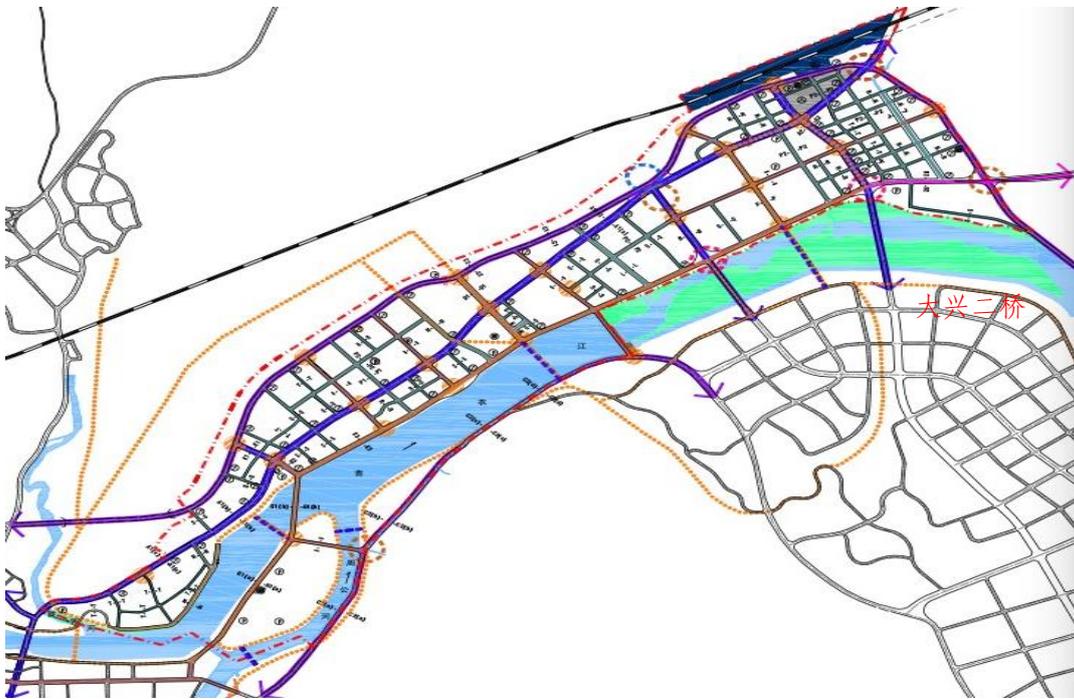
图 1.1-2 桥位方案示意图

拟建大兴二桥工程位于大兴组团和姚桥组团之间，与在建的大兴大桥距离为 1km 左右，是连接大兴组团和姚桥组团的必经之路，对于开发雅安城市新区意义巨大。二桥南北所接道路宽度均不小于 32m，等级为主干路 II 级，北岸防洪堤与地面无明显高差，桥梁跨过滨江路后能很快下地，南岸用地开阔，地势平坦，能够满足桥梁建设的要求。桥梁采用城市规划的桥位，服从城市规划、土地利用规划等，切实可行。桥位方案示意图如图 1.1-2 所示。

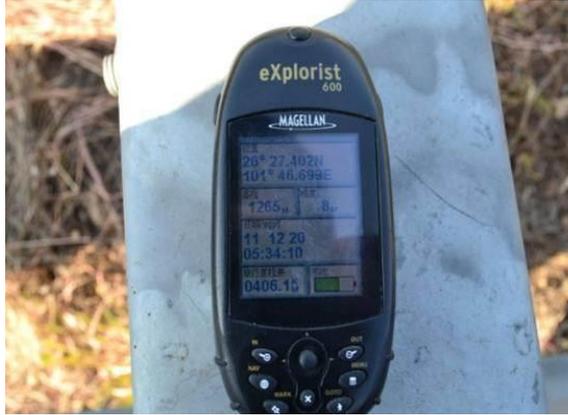
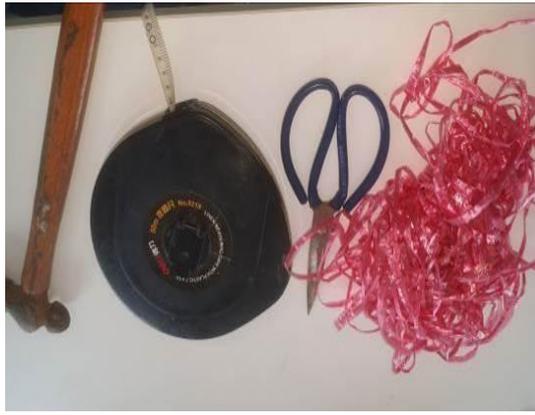
手持 GPS	皮尺及样方工具

监测设备主要有：卷尺、GPS、数码相机等，结合监测点布置情况，本项目监测设施及设备详见表 1.3-1。
